Assunto: **Projeto de Reforma e Revitalização da Feira Coberta;**  
Proprietário: **Prefeitura Municipal de Acari/RN;**  
Endereço: **Rua Dr. Jose Goncalves de Medeiros;**  
Município: **Acari/RN;**  
Área Total: **951,60m<sup>2</sup>.**

### Descrição do Objeto

Reforma e revitalização da feira coberta do município de Acari/RN. O objetivo é realizar melhorias físicas e funcionais na estrutura já existente da feira com área total de piso de 951,60m<sup>2</sup> e área coberta de aproximadamente 732,05m<sup>2</sup>.

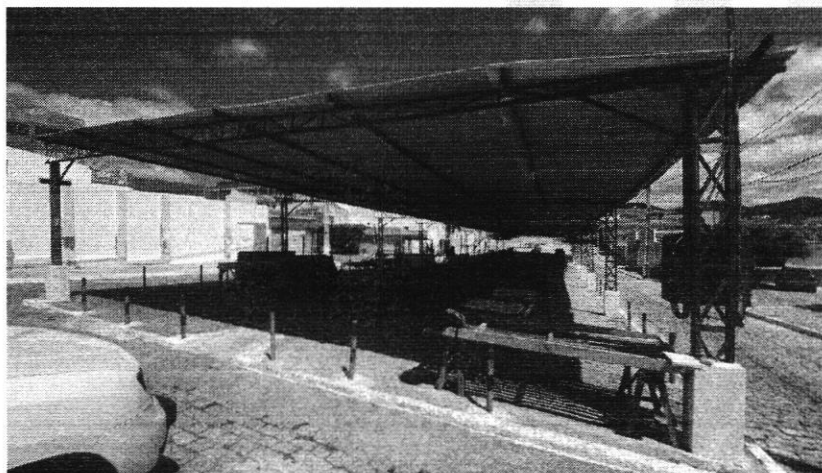
##### Imagem 01 - Acesso Principal

O acabamento do piso em paralelepípedo torna o trajeto irregular, a estrutura metálica precisa ser revitalizada e algumas telhas necessitam ser reparadas.

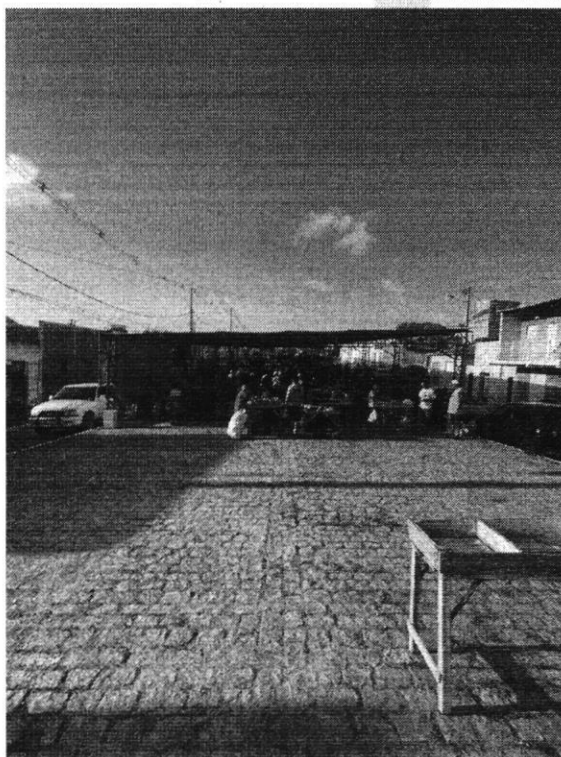
Imagem 02 - Área da feira descoberta

Área não coberta que faz parte da extensão do piso da feira, é possível identificar o pouco uso, principalmente por estarem expostas as intempéries.
